# Re-Engineering Sistem Penggerak Air Pre heater Untuk Meningkatkan Keandalan Unit

<sup>1,2,3</sup>Fakultas Teknik, Universitas Kahuripan Kediri

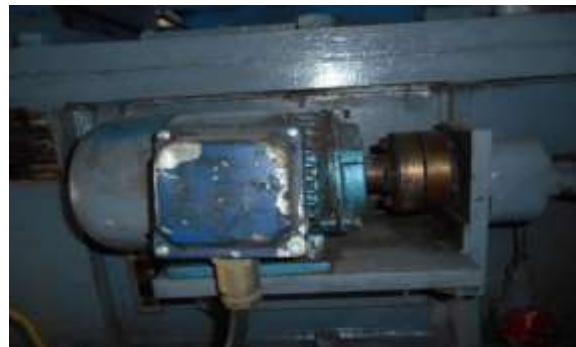
Gambar 1 Motor Pompa Gear Box APH

Motor pompa ini berfungsi untuk melumasi bagian gear box APH dan terdiri dari satu buah rotor pompa pada salah satu sisi APH (De Yang Steam Electric, 2008).

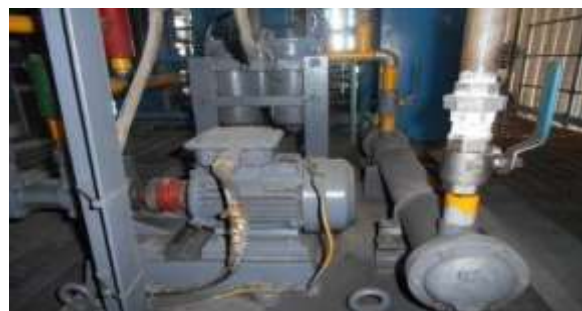
Gambar 2 Motor Pompa Thrust Oil Bearing

Motor pompa ini berfungsi untuk melumasi bagian sisi *thrust oil bearing* APH dan terdiri dari satu buah motor pompa pada salah satu sisi APH (De Yang Steam Electric, 2008; Weriono, Isra, & Nazaruddin, 2022).

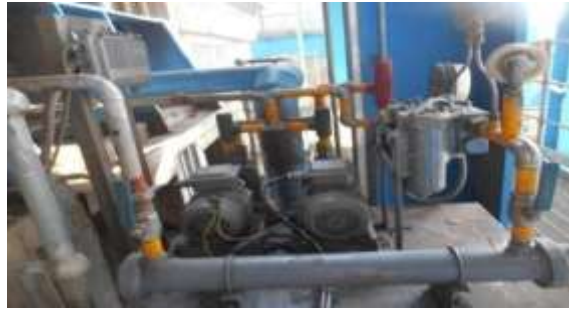
Gambar 3 Motor Pompa Radial Oil Bearing

### 3. Motor pompa Radial Oil Bearing
